FOTO DEL 3 OTTOBRE 2007

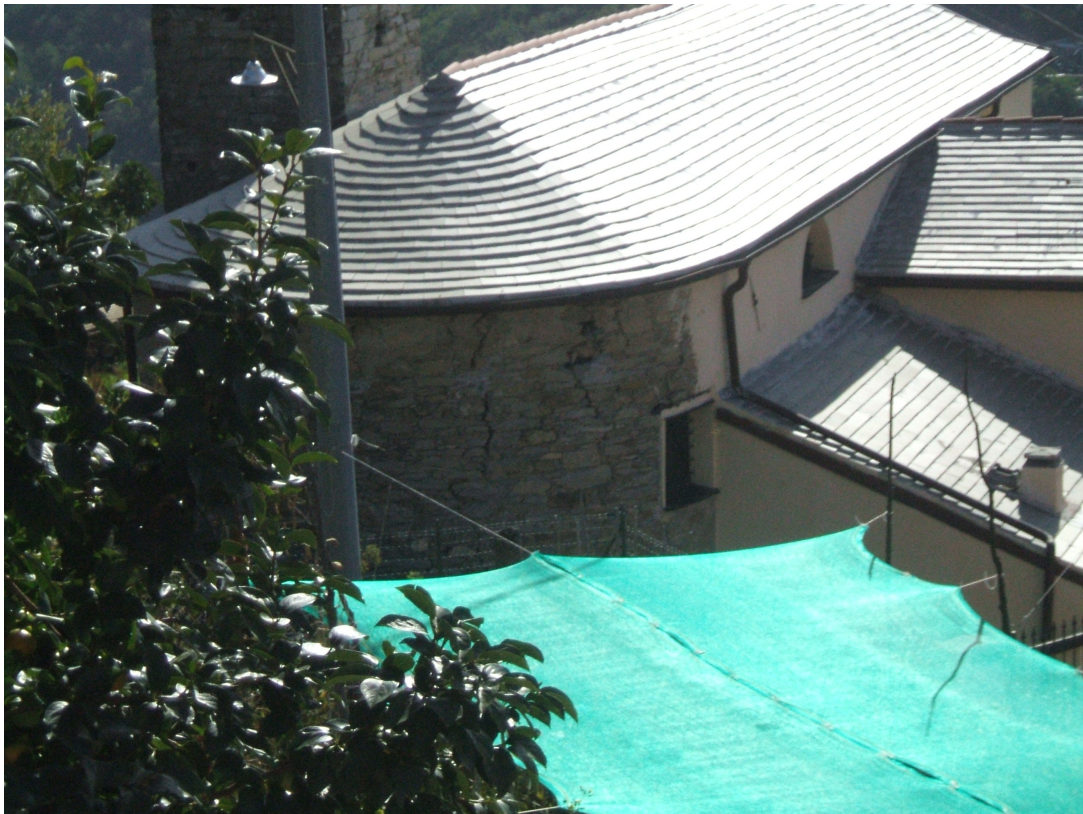
La chiesa di Darcogna con ancora i segni della passata alluvione

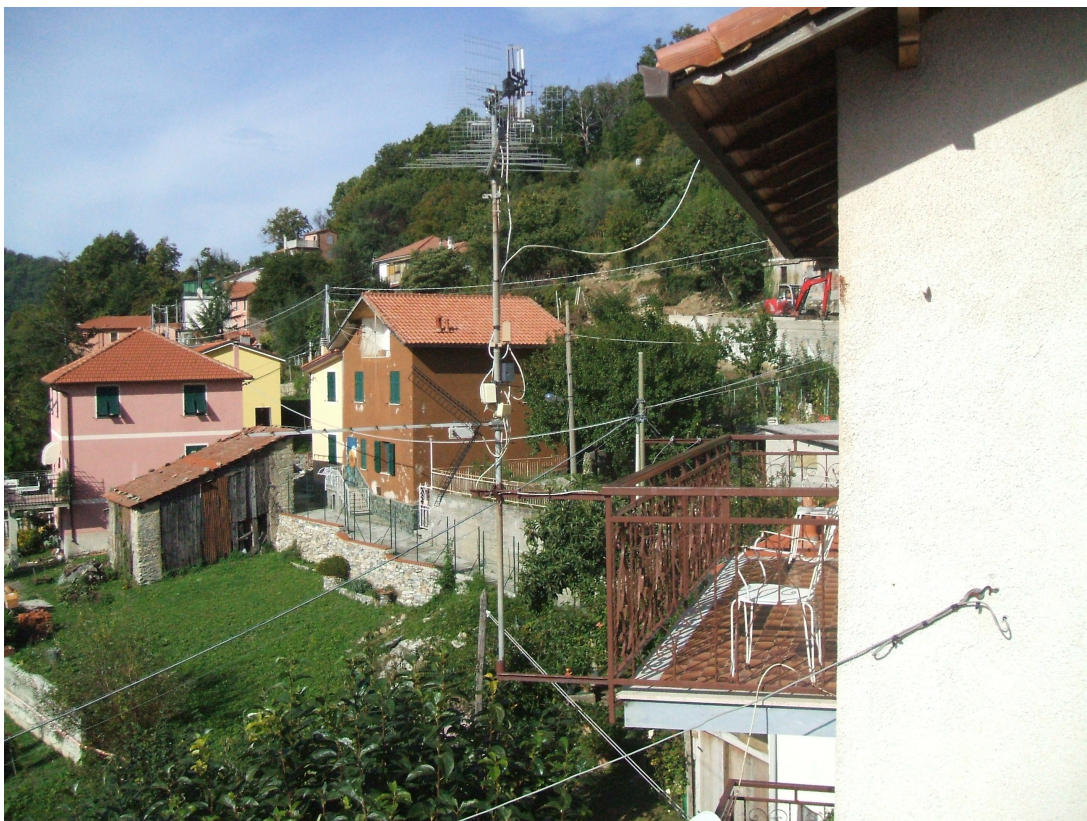
Le case sottostanti la “strada” in costruzione (si vede a destra la ruspa)

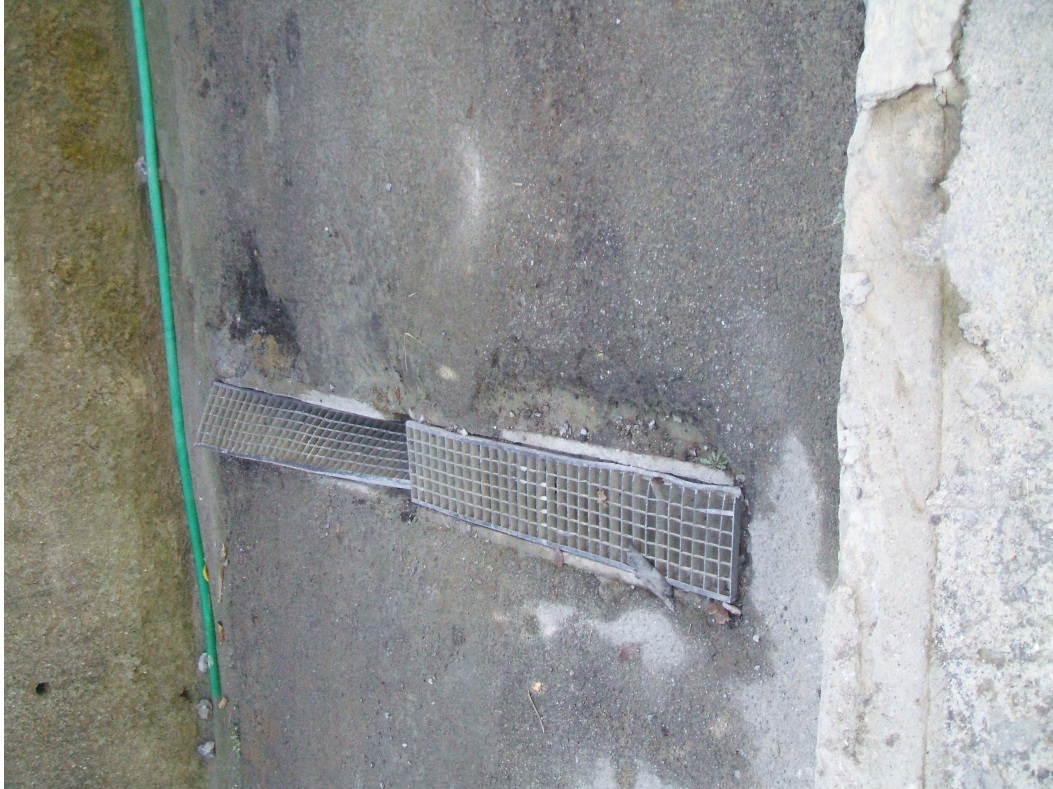
la caditoia distrutta (ad inizio strada) dal passaggio dei mezzi pesanti (in retro)

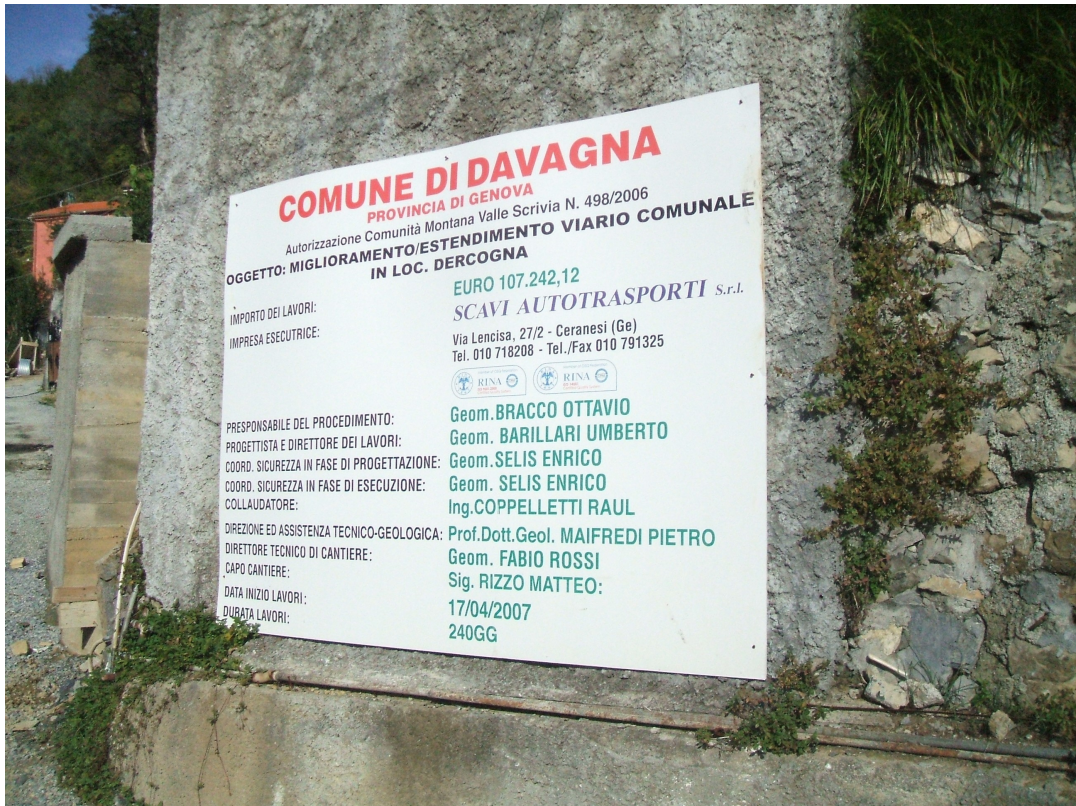
Il cartello del cantiere in cui risulta che il progetto (in area a rischio!) è di un geometra

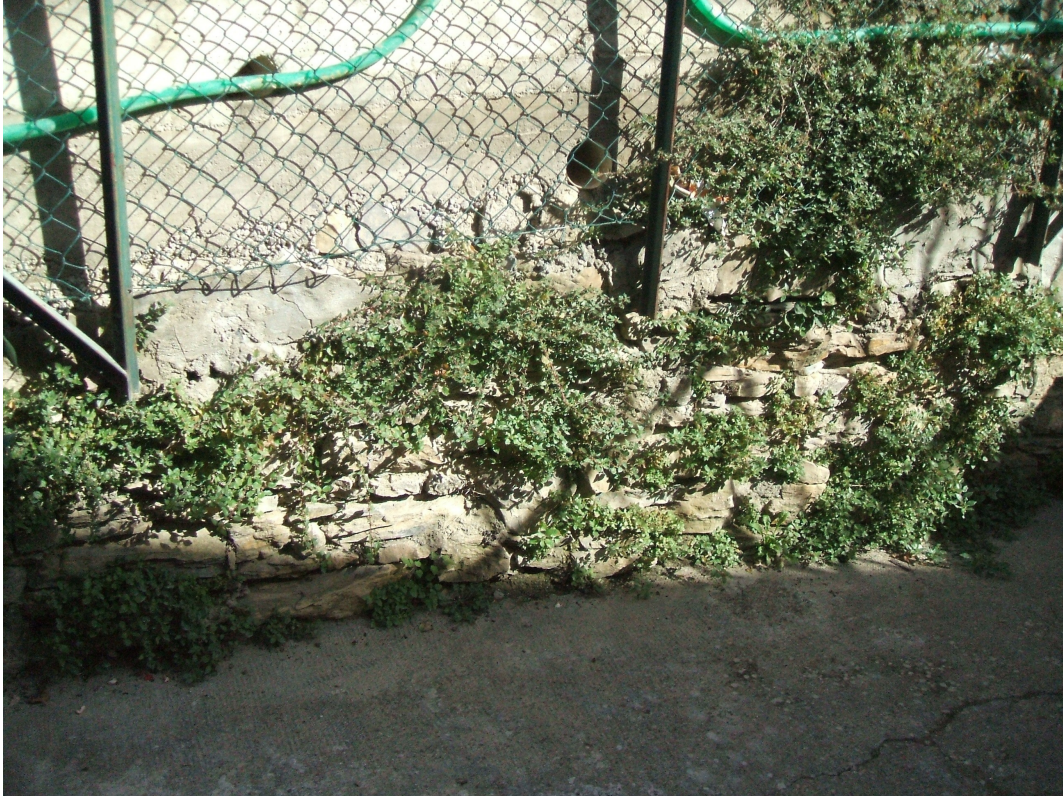
**Il muro di sostegno della strada realizzato in unica gettata sui muretti a secco esistenti!
(visuale frontale)**

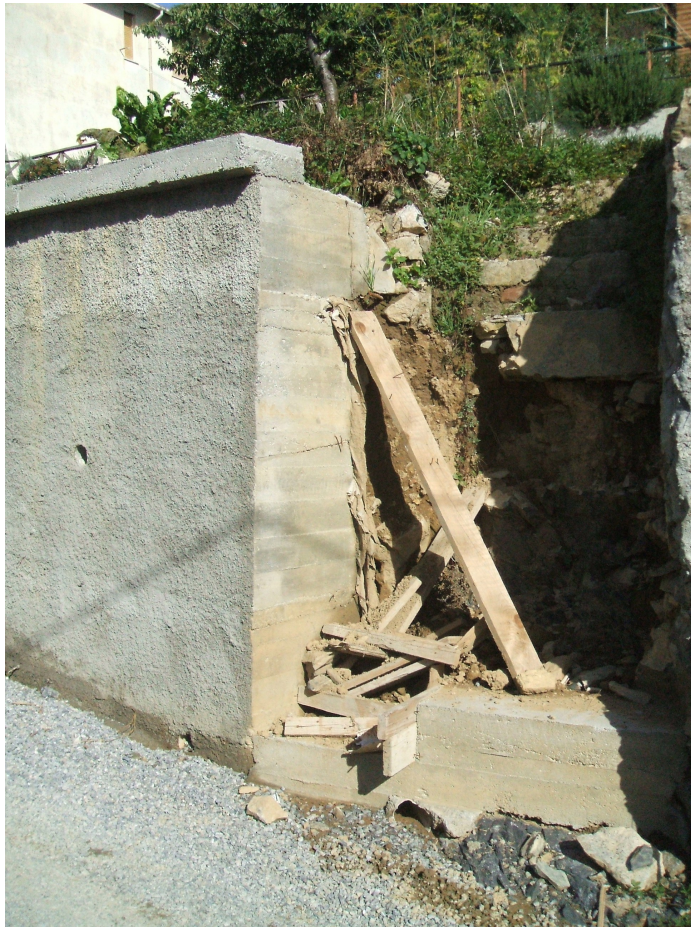
Muretto a monte (quello che dovrebbe reggere il terrazzamenti della zona franosa)

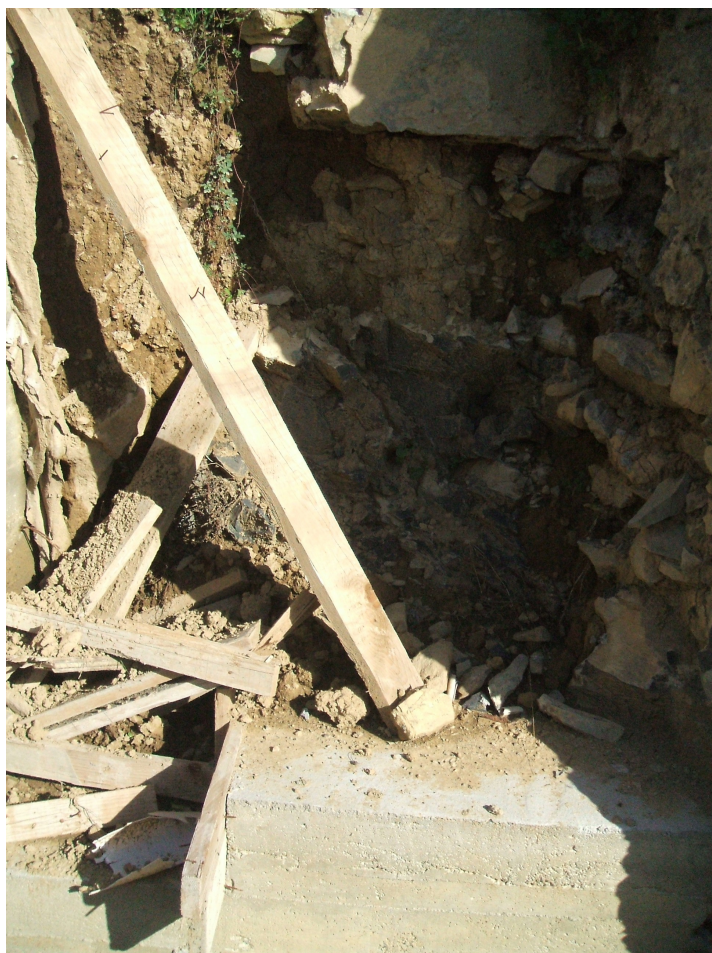
Muretto a monte (quello che dovrebbe reggere il terrazzamenti della zona franosa)

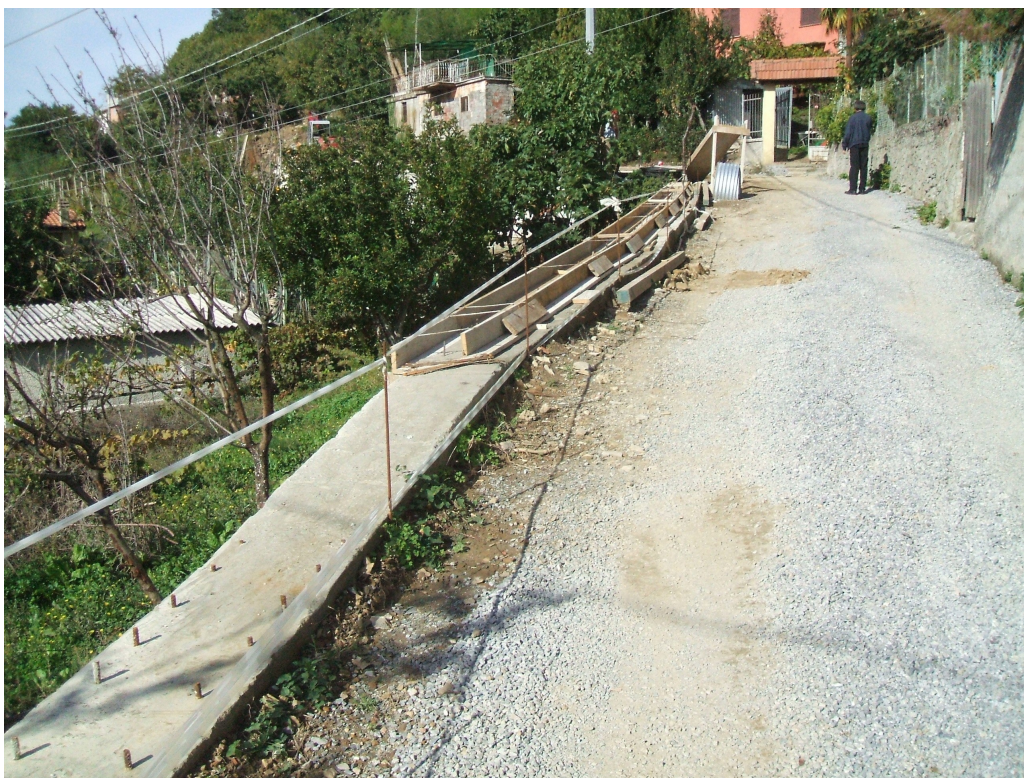
L'unica protezione è un nastro. A parte i cartelli fotografati non vi è alcuna segnalazione del cantiere e dei mezzi in movimento, nemmeno prima dell'entrata nella strada lungo la strada principale! (manca anche il bagno a servizio del cantiere, previsto dalla normativa)

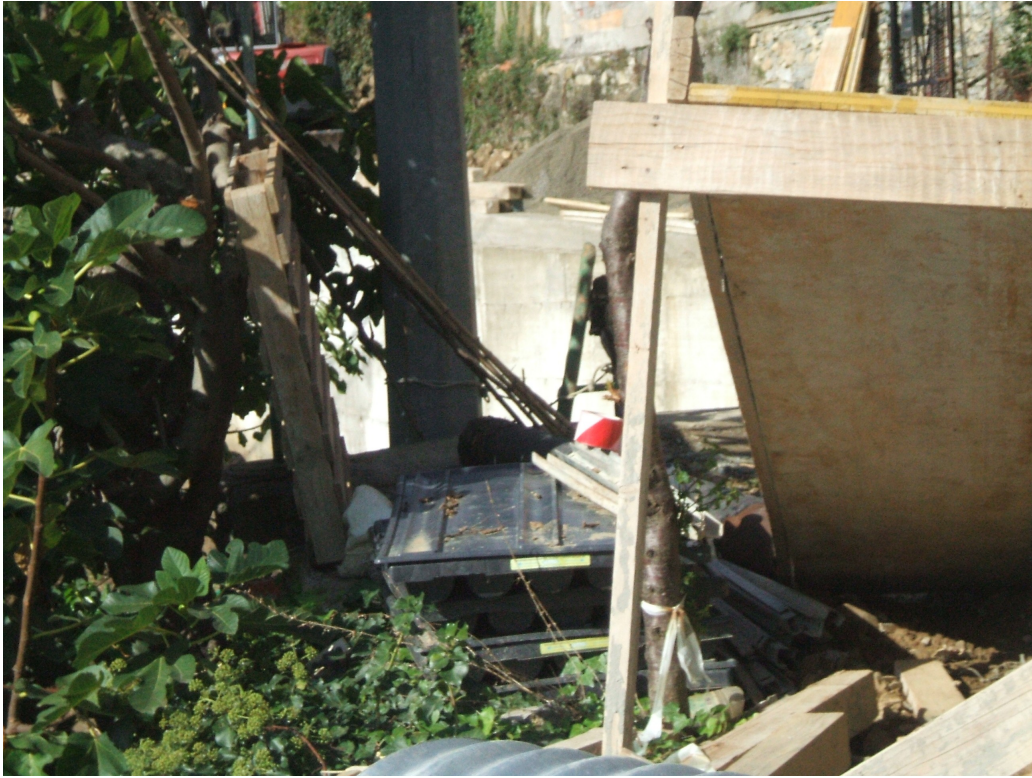
**I contenitori dei carotaggi del terreno (effettuati solo in piena estate 2007!!!) sono ancora lì!!!
Cosa hanno esaminato? Non dovrebbero esserci verifiche costanti???**

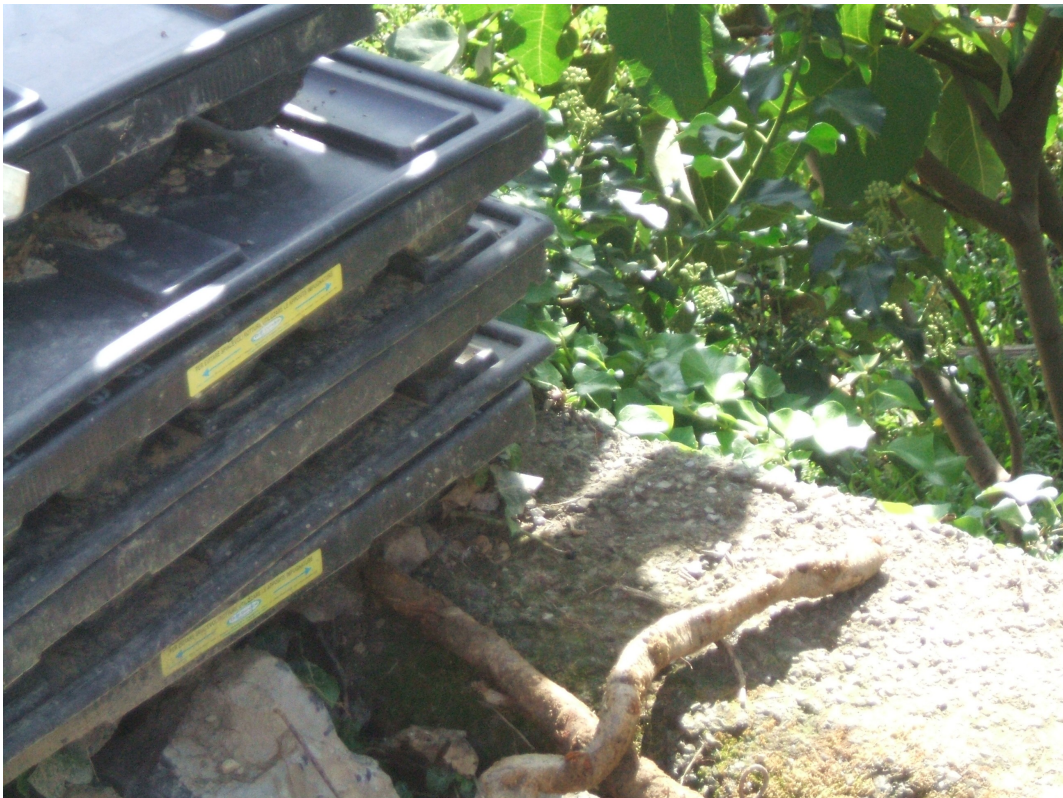
Primo piano dei contenitori dei campioni dei carotaggi!
